## Erfahrungsbericht vom Austausch der Wasserpumpe

### beim Grand Cherokee LX 5.9, ZG, Modelljahr 1998, Kilometerstand 138.500

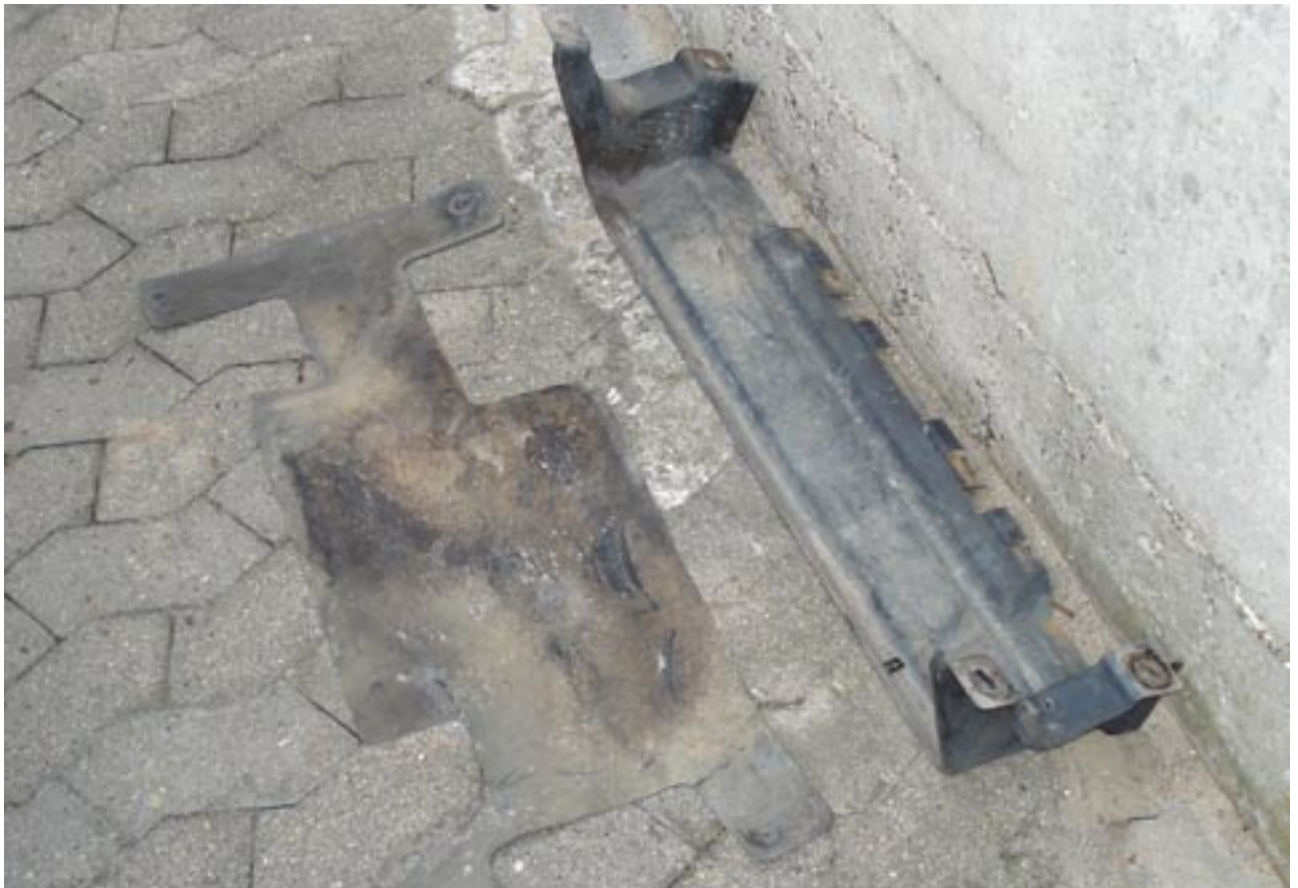
Demontage der Spurstangen-Abdeckung (4 Schrauben 17er Nuss) und des Schmutzabweisers (4 Kunststoffhaltestifte)

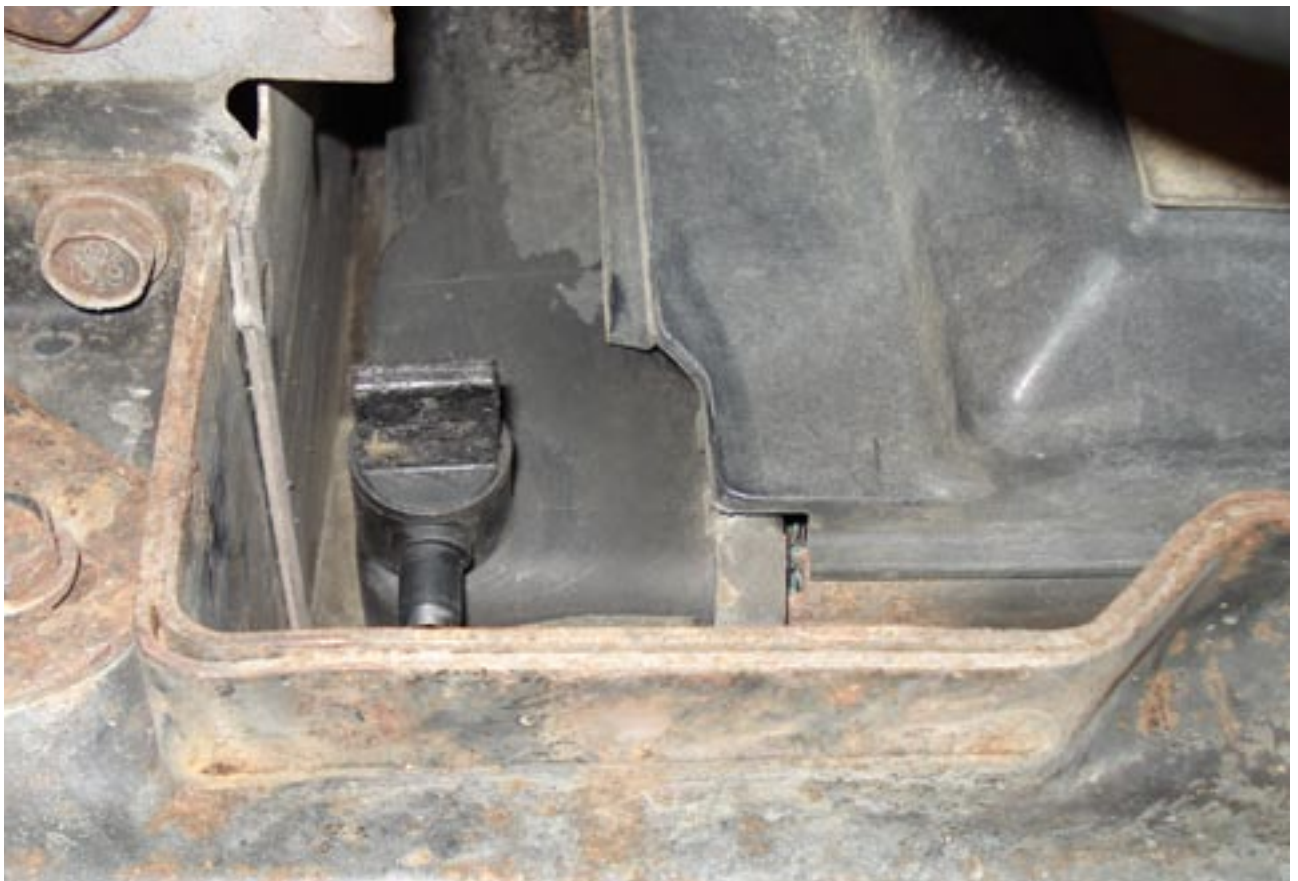
Unten am Kühler auf der Fahrerseite ist ein Ablasshahn für das Kühlmittel

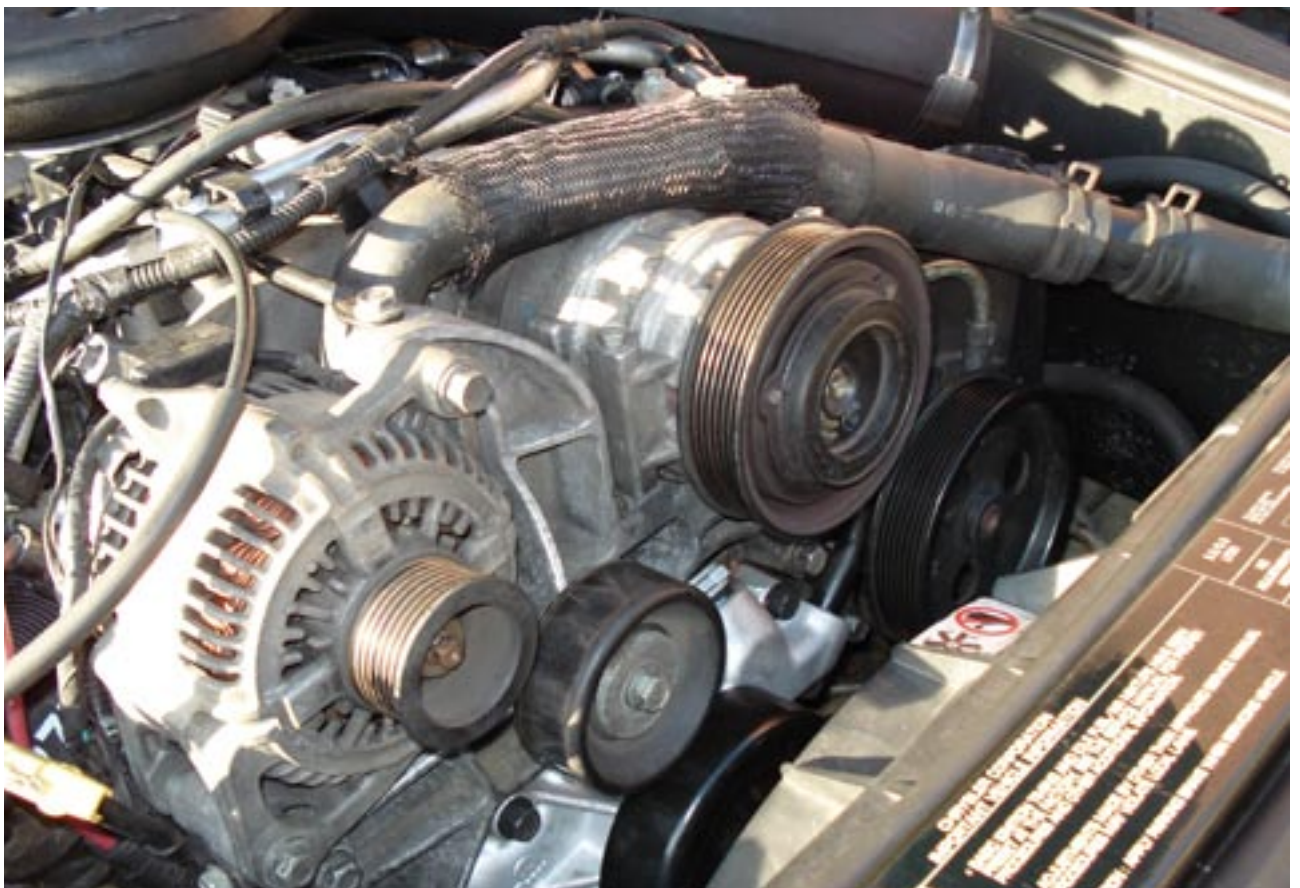
Steckkontakte an Lichtmaschine, Klimakompressor und Kühlmittelleitung abklemmen

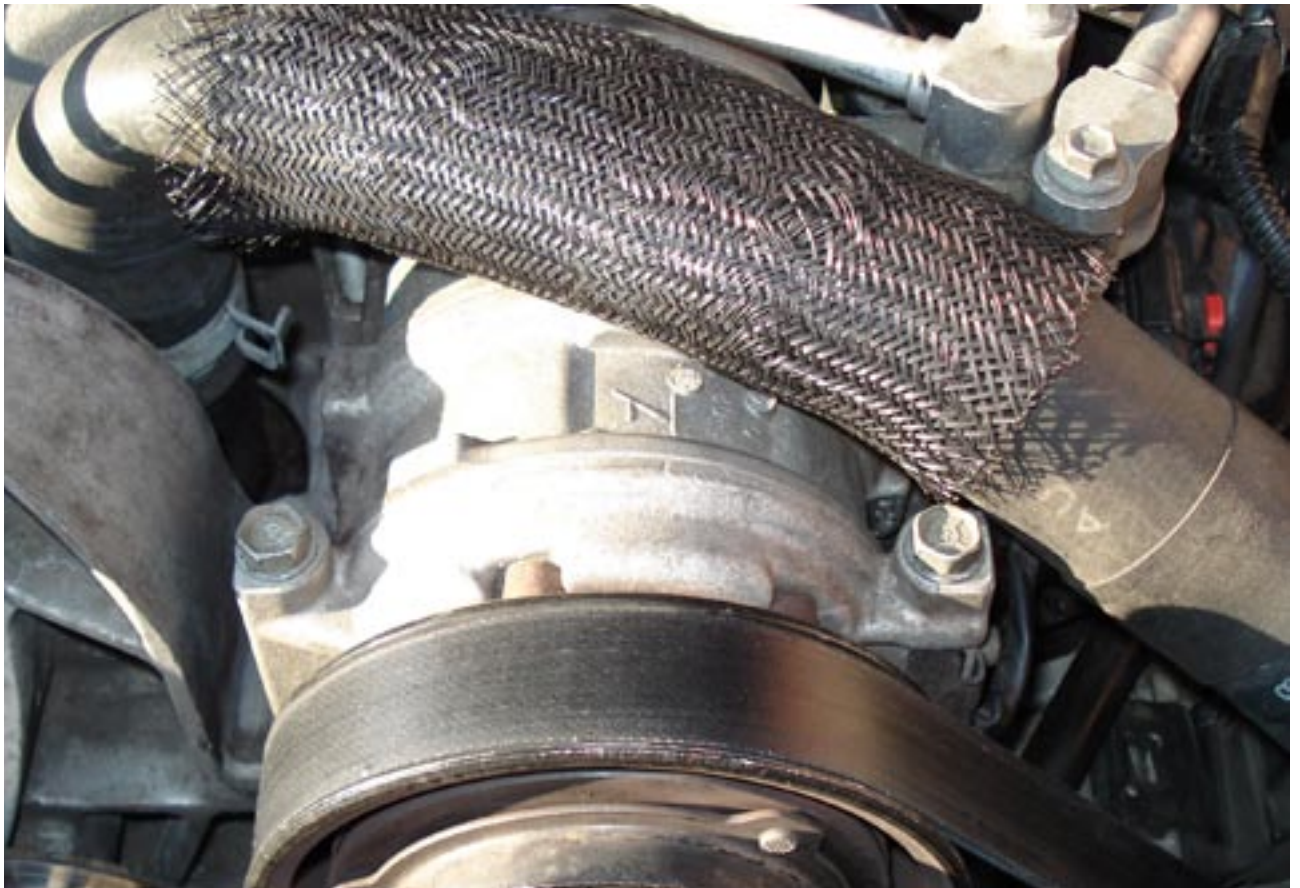
Demontage des Klimakompressors (5 Schrauben 13er Nuss)

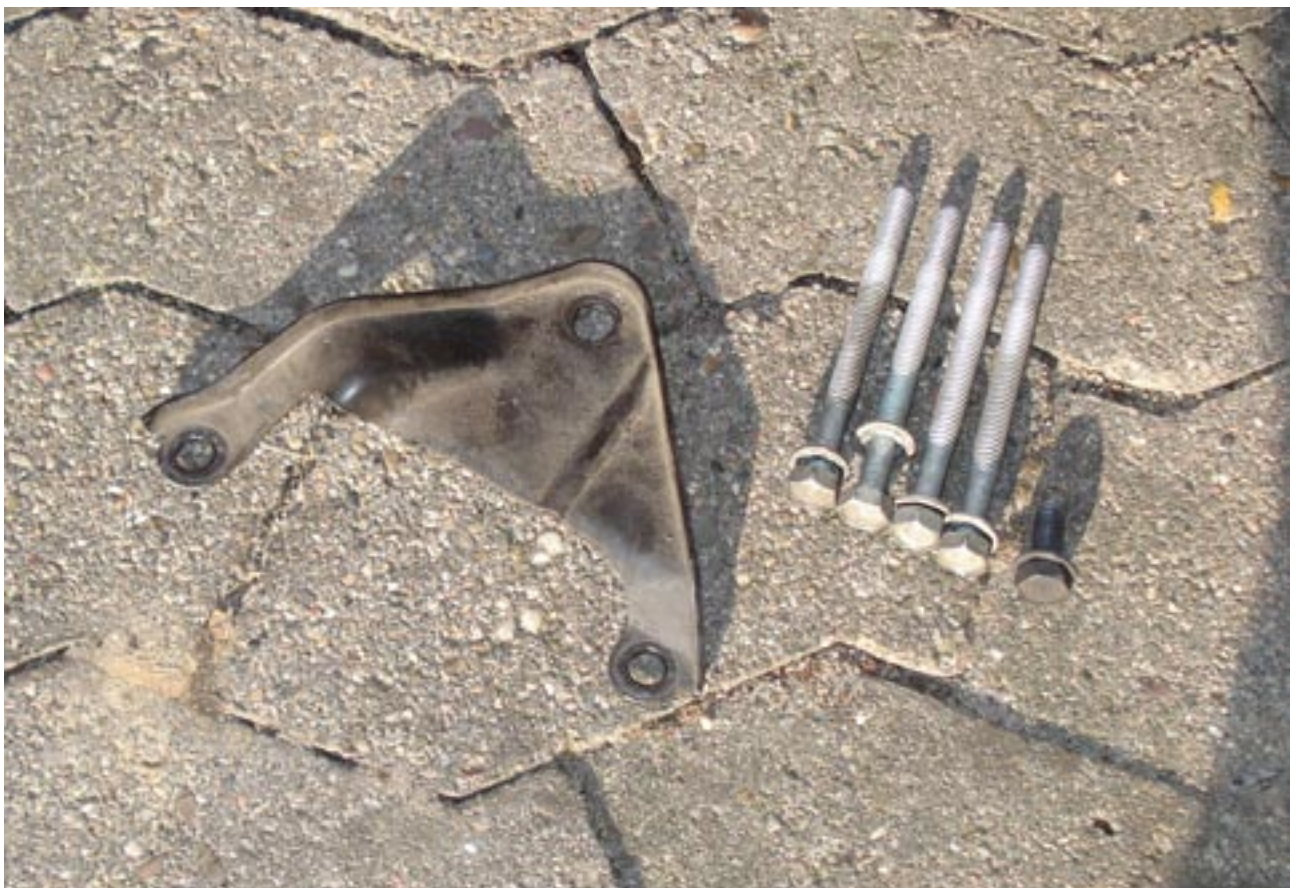
Hinten ist der Klimakompressor mit dieser Halterung fixiert

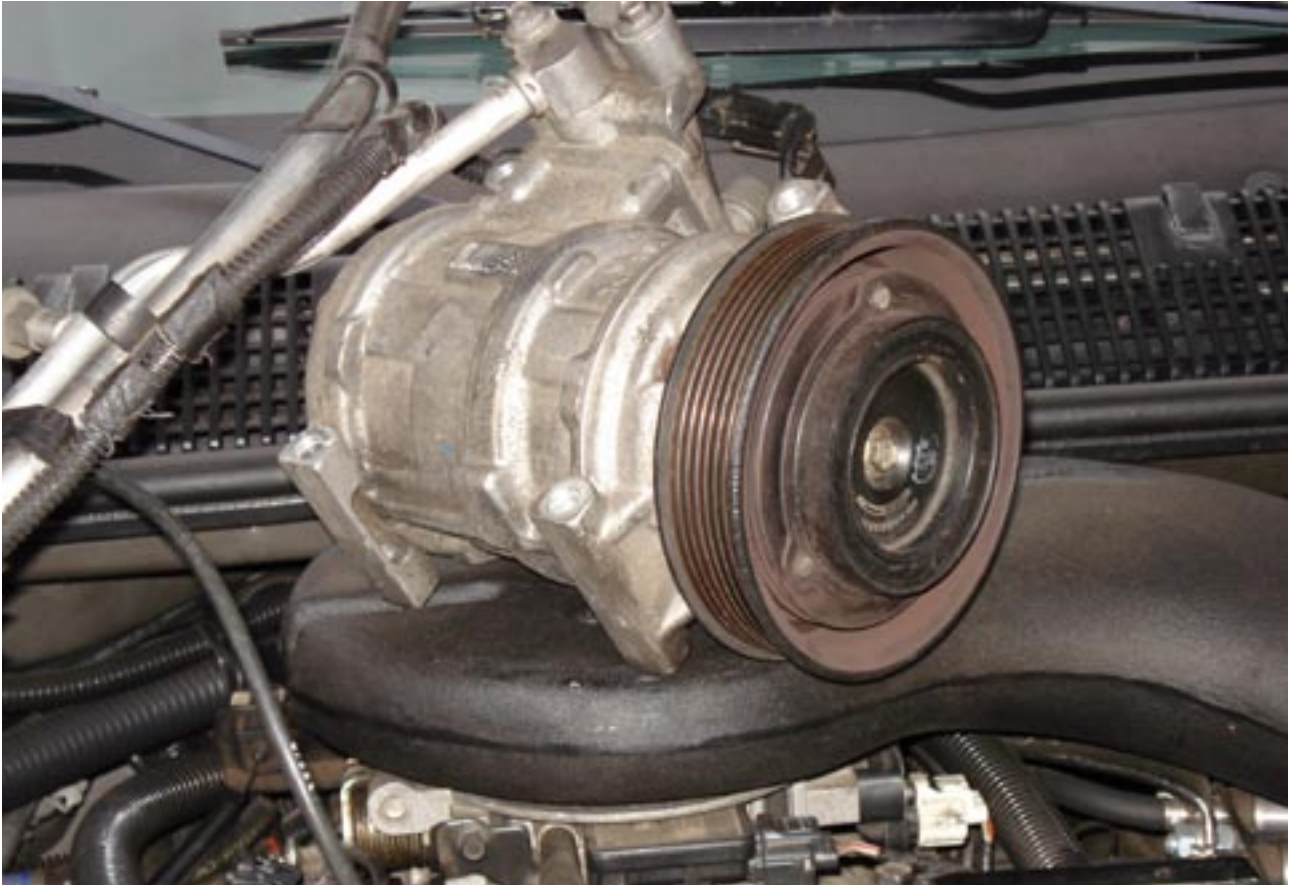
Die Leitungen des Klimakompressors sind so flexibel, dass er am Luftfilter abgelegt werden kann

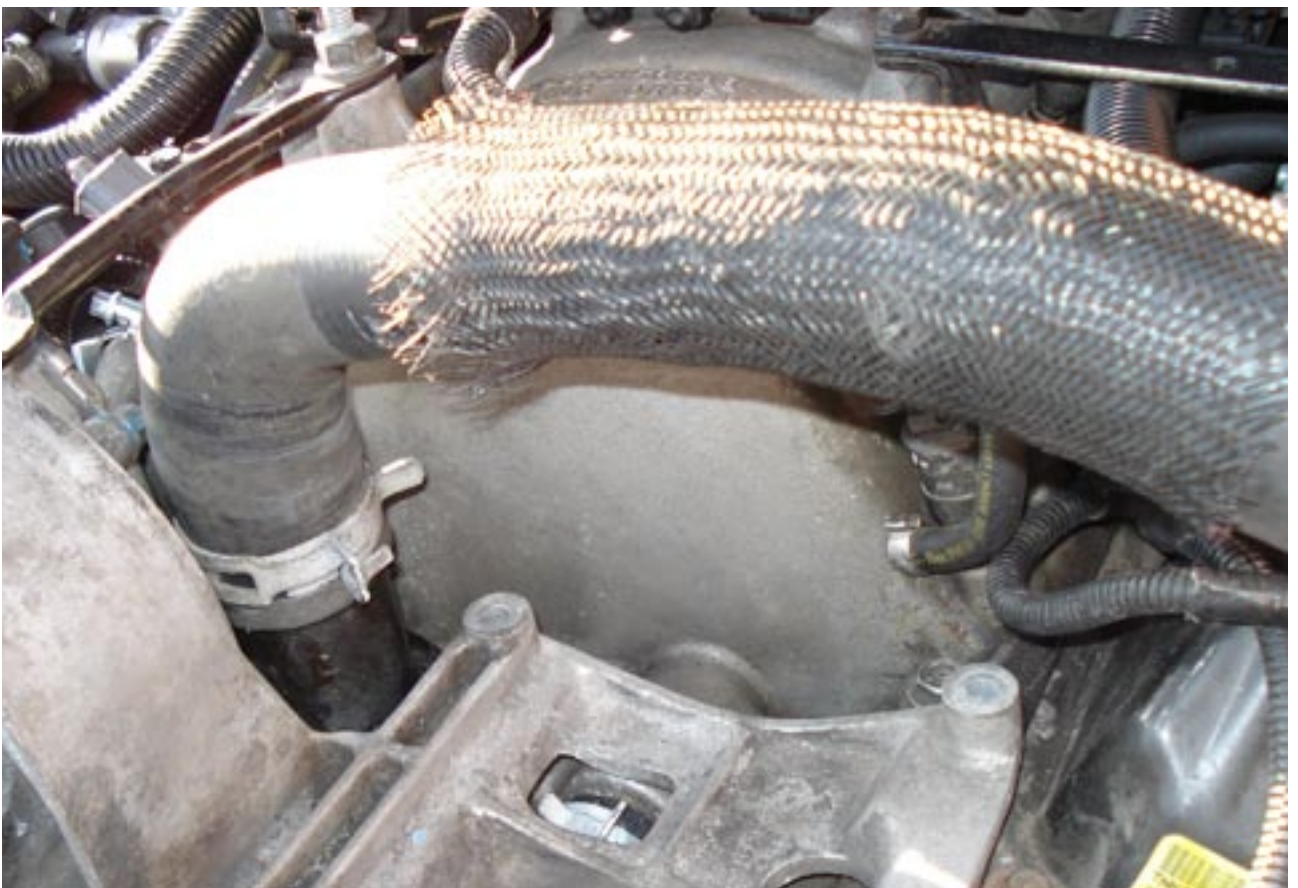
Kühlmittel-Leitung zwischen Thermostat und Kühler abbauen

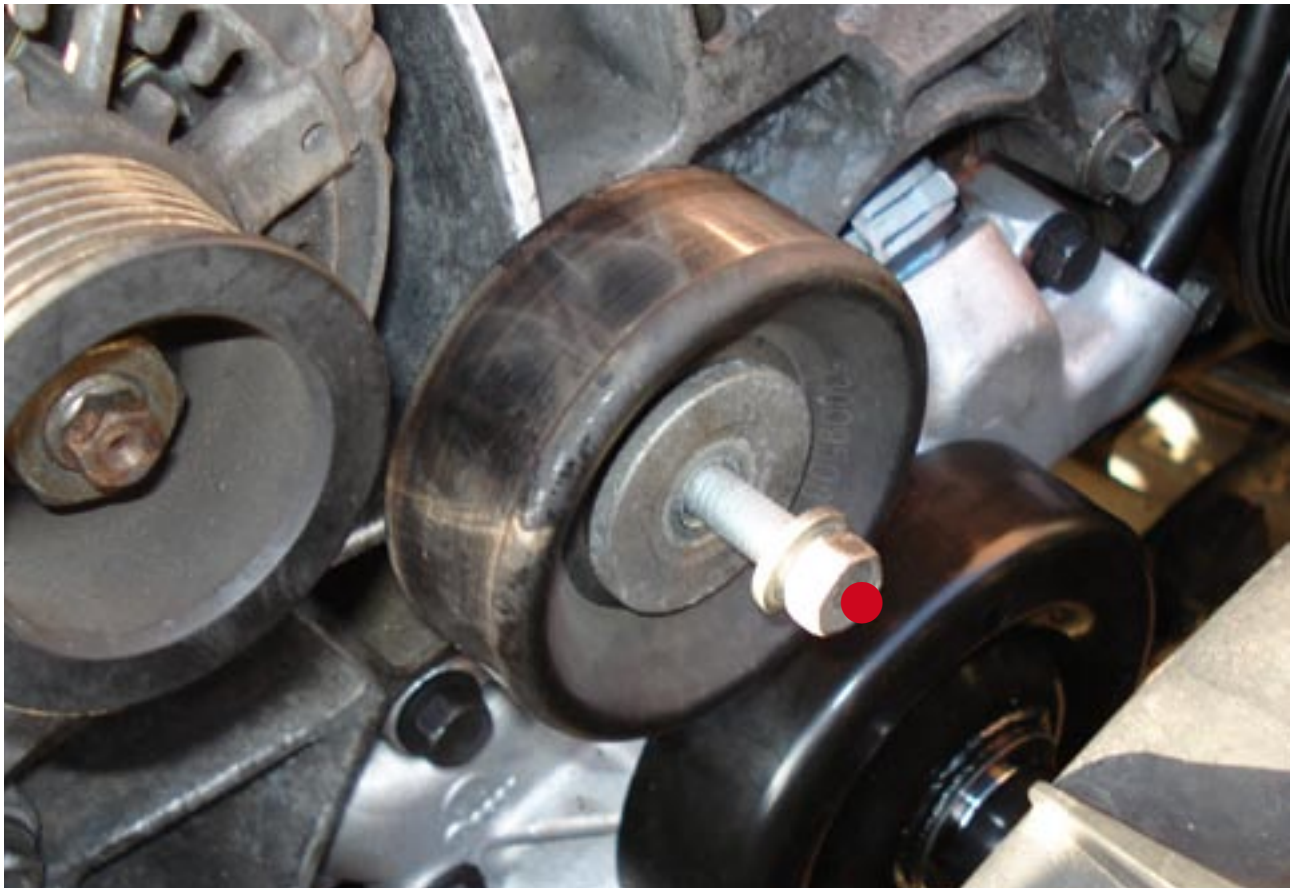
Demontage der Umlenkrolle (1 Schraube 14er Nuss)

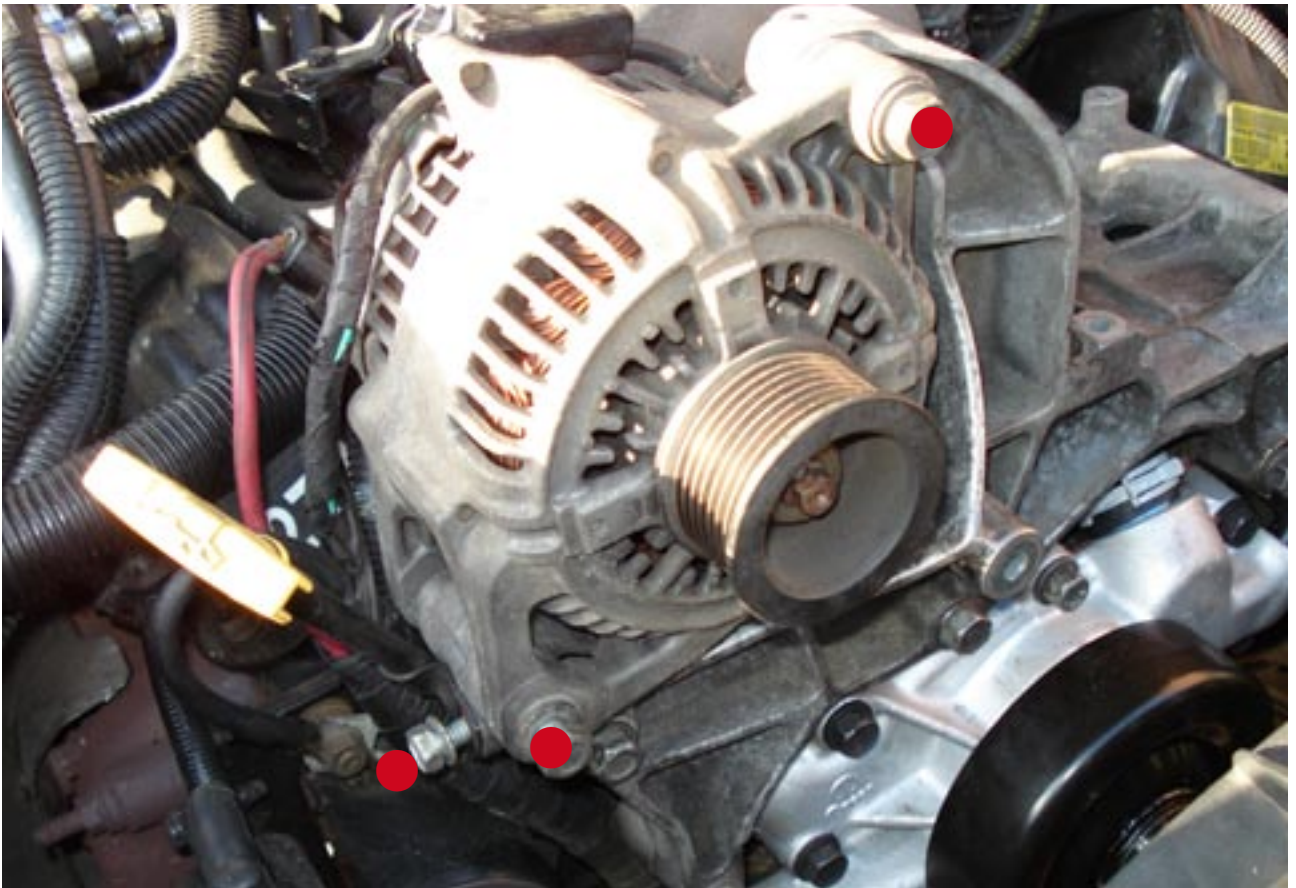
Lösen der Ölmesstab-Halterung, Demontage der Lichtmaschine (3 Schrauben 14er Nuss, 14er Maulschlüssel)

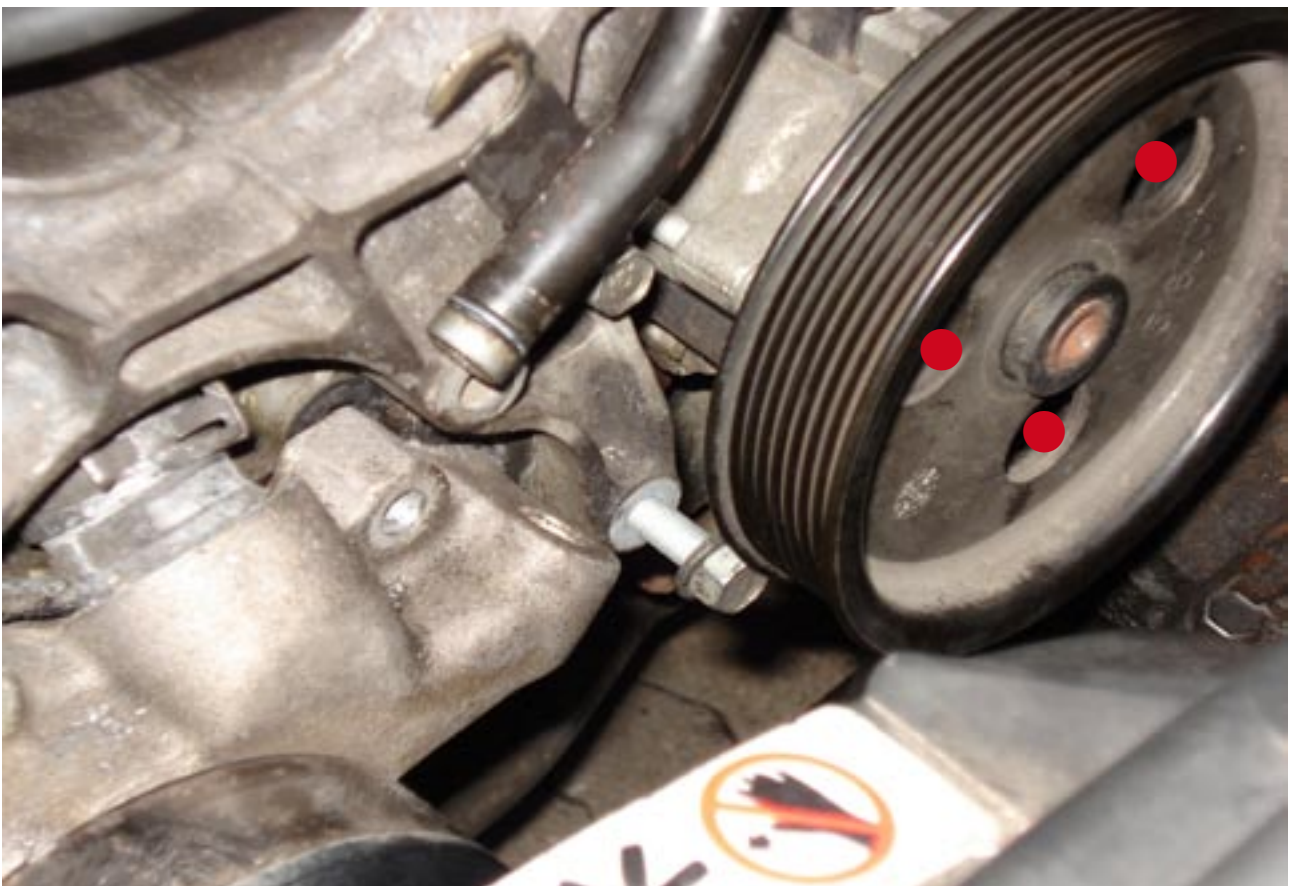
Servopumpe lösen zur Demontage der Aggregatbrücke erforderlich (3 Schrauben 13er Nuss)

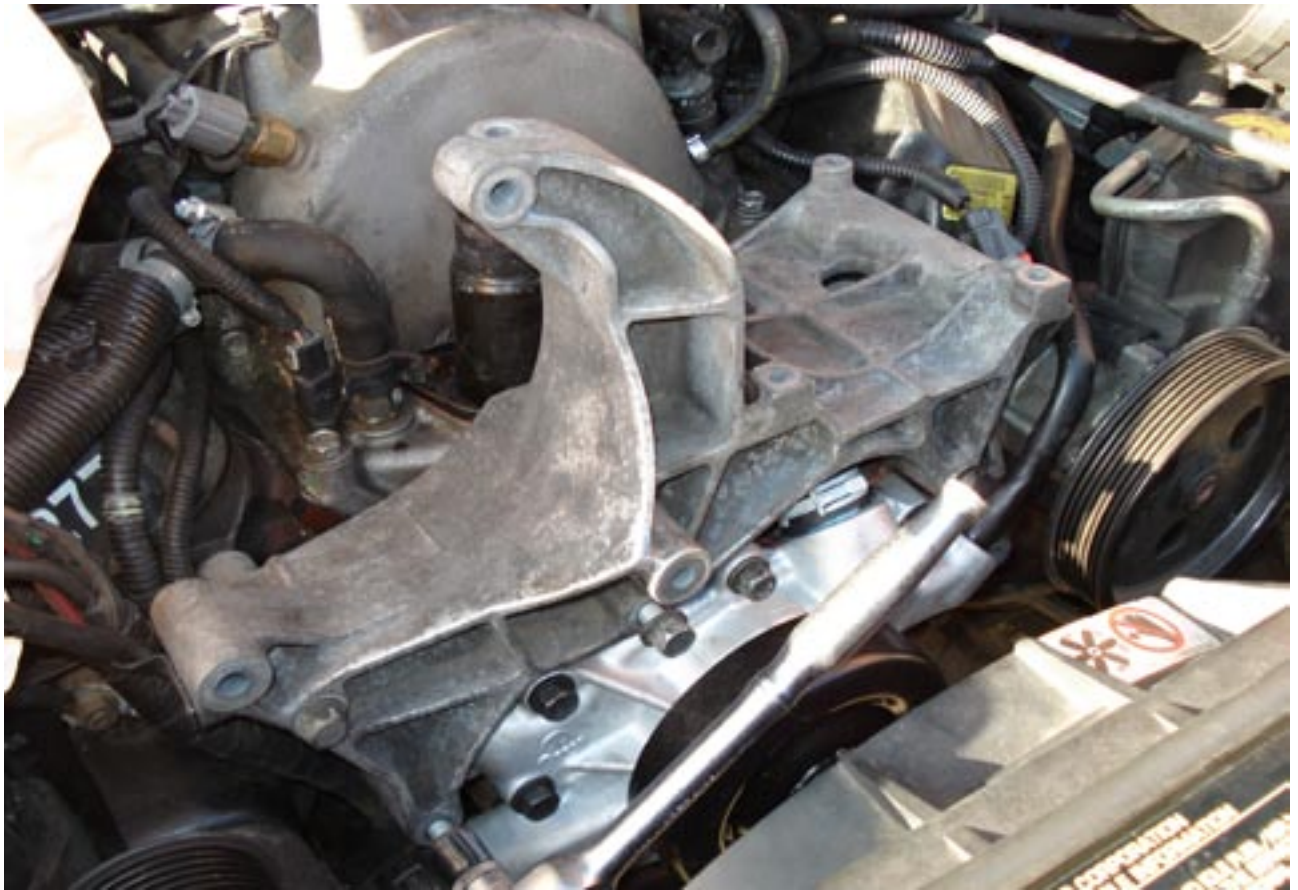
Demontage der Aggregatbrücke (6 Schrauben 14er Nuss). Siehe auch Seite 11.

Rückbau Aggregatbrücke (5 Schrauben 14er Nuss, 1x lang, 3 x kurz, 1 x mittel)

- ❶ Sitz Lichtmaschine
- ❷ Sitz Klimakompressor

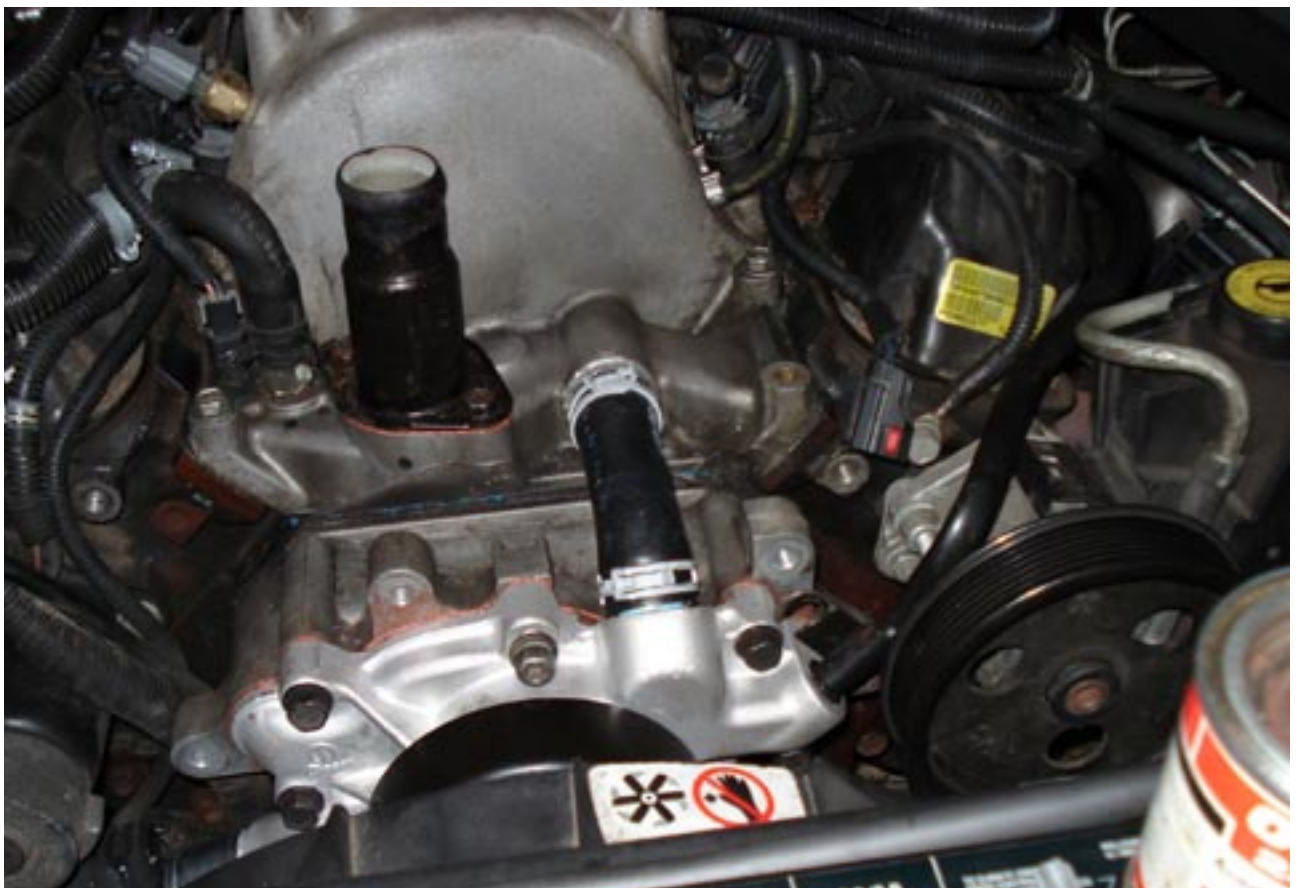
Beim Abstellen meines Grannys trat im Bereich der Wasserpumpe Kühlmittel kurze Zeit aus – beim Fahren oder im Stand bei laufendem Motor konnte ich keine Undichtigkeit feststellen. Offenbar erste Anzeichen für das bevorstehende Ableben meiner Wasserpumpe. Im Gegensatz zur 5.2er Maschine stellt sich der Wasserpumpen-Tausch einfacher dar, da weder Visco-Lüfterantrieb noch Lüfterrad an der Wasserpumpe befestigt sind.

Demontage der Wasserpumpe (7 Schrauben 14er Nuss). Siehe auch Seite 12.

### Rückbau Wasserpumpe (7 Schrauben 14er Nuss, 4x lang, 3 x kurz)

- ① Zulauf Kühler
- ② Bypass Motorblock
- ③ Zulauf Heizung

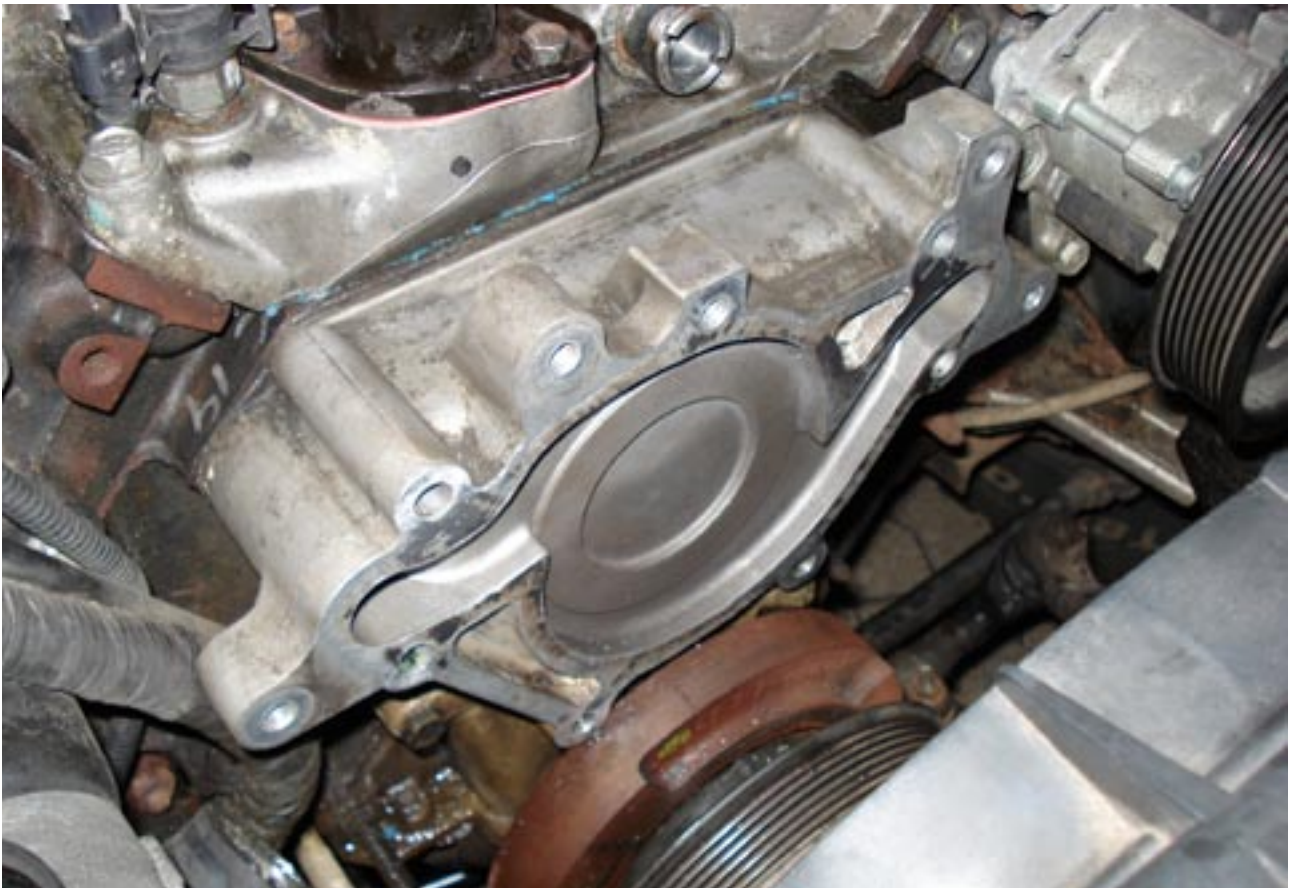
Dichtungsflächen von alter Dichtung z.B. mit Dreikantschaber gut säubern.

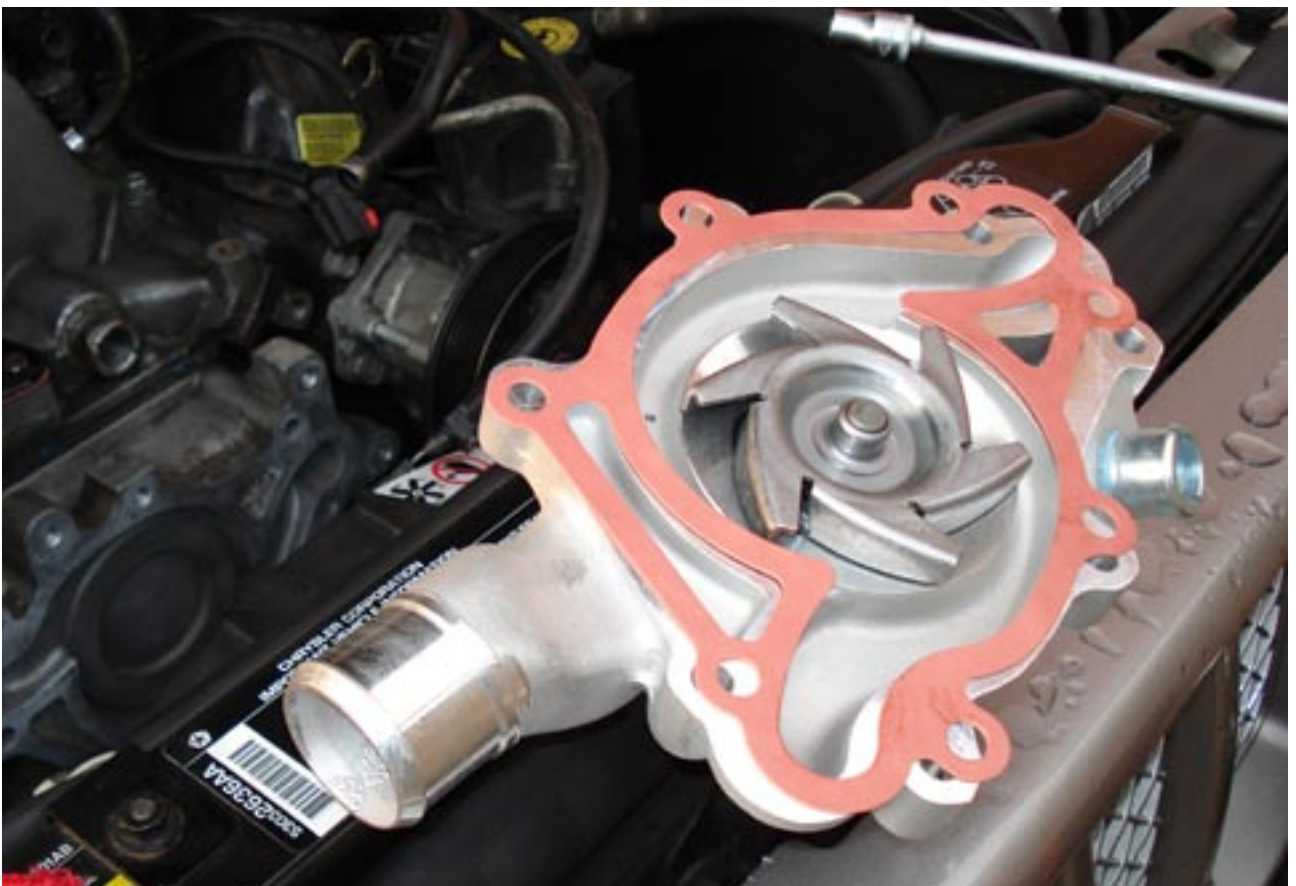
Beide Dichtungsflächen mit Kupferpaste einstreichen. Hilft zur Fixierung bei Montage.

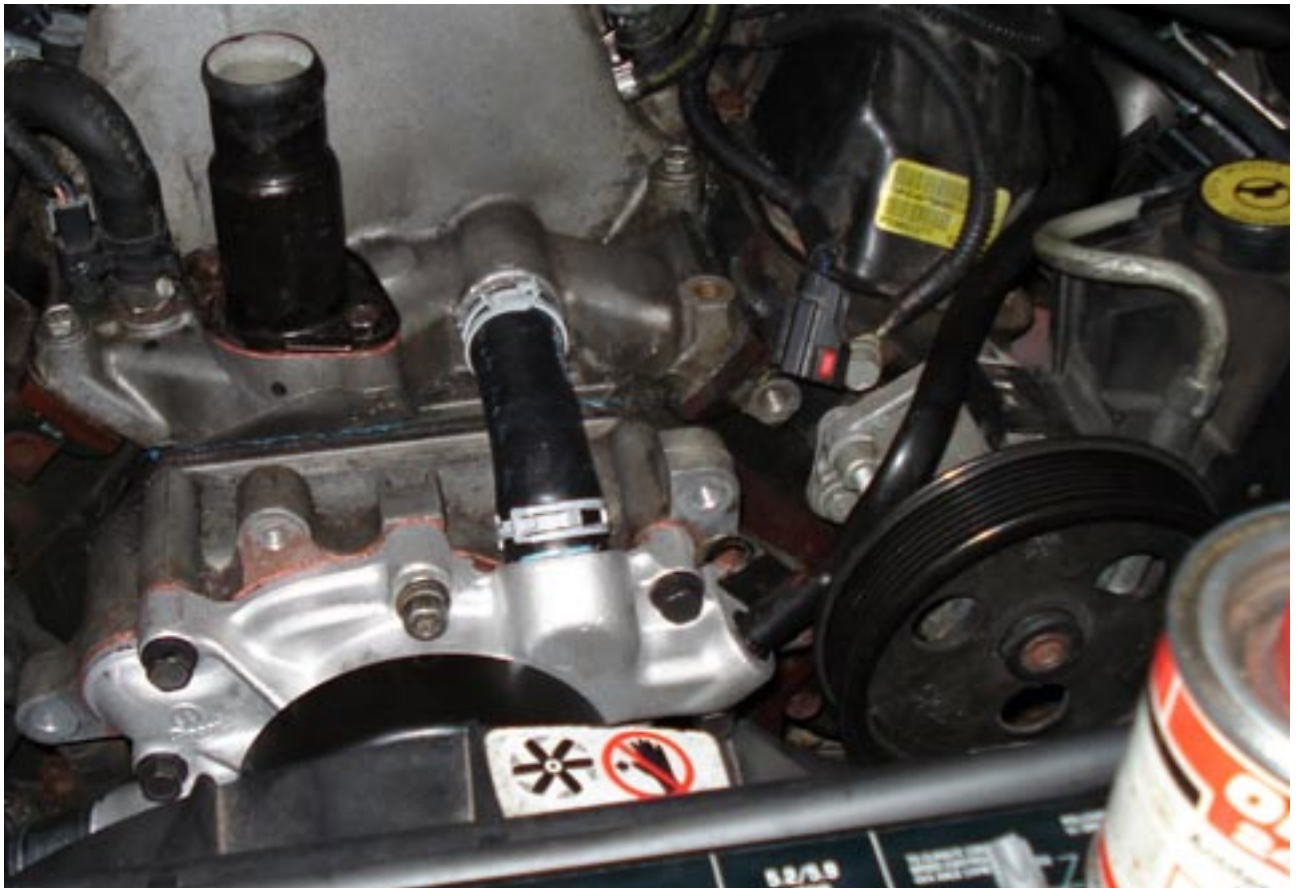
Bypass und, wenn gewünscht, Thermostat austauschen

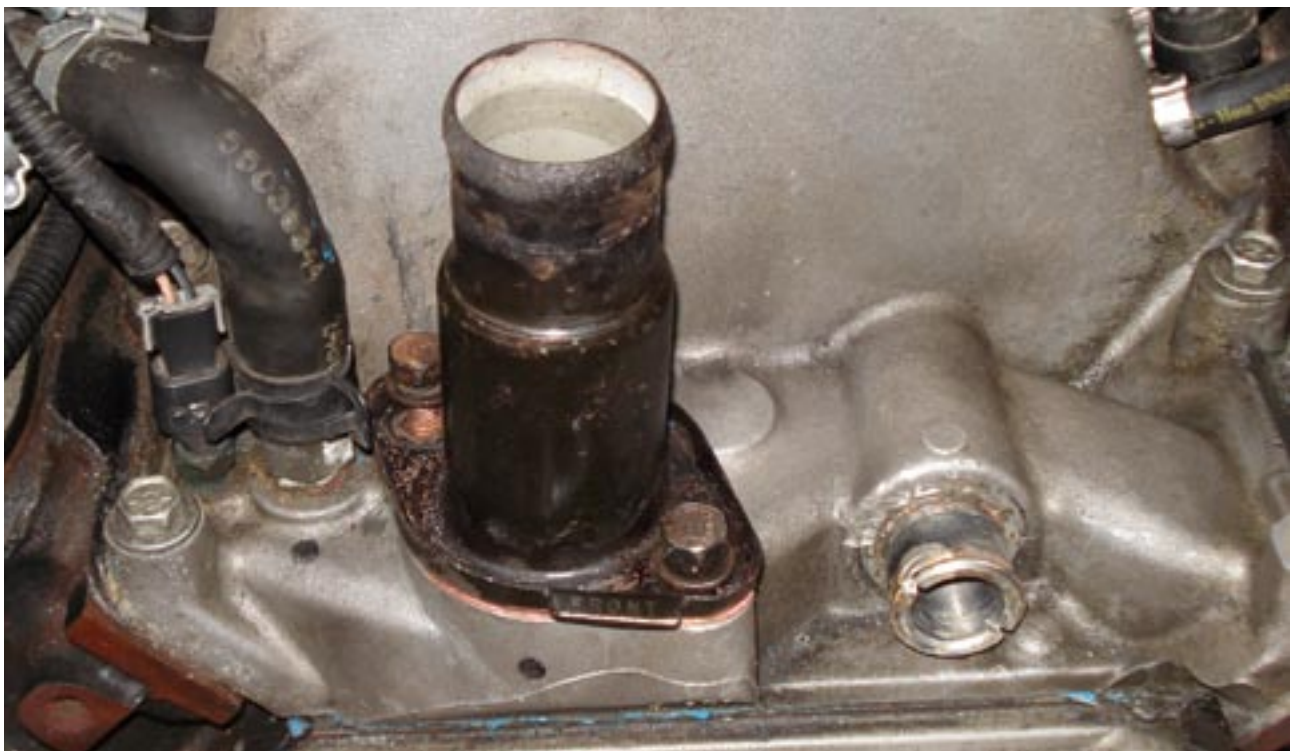
Thermostat mit der Feder nach unten und Halterung mit der Lasche »FRONT« zum Kühler gerichtet

Einbau erfolgt in umgekehrter Reihenfolge. Keilrippenriemen-Verlauf siehe Kühler oder Seite 13.  
Kühlflüssigkeit im Kühler und im Ausdehnungsgefäß ergänzen und System auf Dichtigkeit prüfen.
